บทที่ 4

ผลการปฏิบัติงานตามโครงการ

การตรวจสอบระบบบำบัดน้ำเสียและพบปัญหาบ่อบำบัดน้ำเสียของคอนโดสุภาลัย
คาซารีวา มีน้ำจากในบ่อบำบัดล้นขึ้นมาที่ฝาปิดบ่อบำบัด ตรวจสอบพบว่ามอเตอร์ปั๊มภายในบ่อบำบัดน้ำเสียหยุดทำงาน

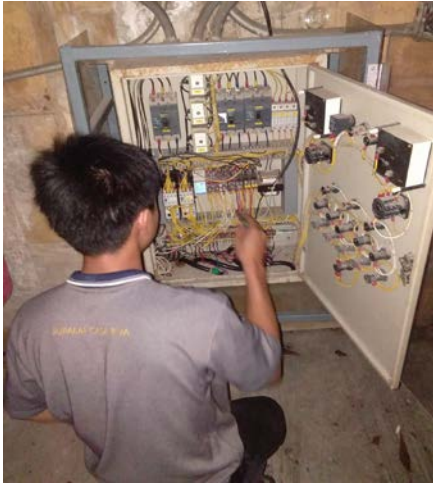
4.4.1 ตรวจเช็คอุปกรณ์ในตู้คอนโทรลใช้คลิปแอมป์ในการตรวจเช็คอุปกรณ์เพื่อค้นหา
อุปกรณ์ต่างๆภายในตู้ที่เกิดการชำรุด เช่น เบรกเกอร์ เม็กเนติกคอนโทรล ดีเลย์ควบคุมการทำงาน
เซนเซอร์ลูกลอย สายไฟ จุดขั้วน็อต พบว่าอุปกรณ์ภายในตู้คอนโทรลใช้งานได้ปกติ

รูปที่ 4.1 ตรวจเช็คตู้คอนโทรลใช้คลิปแอมป์ การตรวจเช็คจุดที่อุปกรณ์เกิดการชำรุด

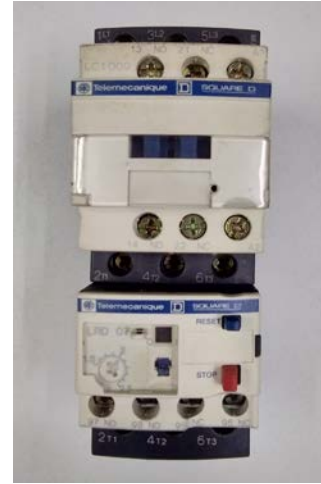
รูปที่ 4.2 ตรวจเช็คแมกเนติกคอนแทคเตอร์ใช้คลิปแอมป์เช็คการทำงานสามารถตัด-ต่อการทำงานของมอเตอร์ได้

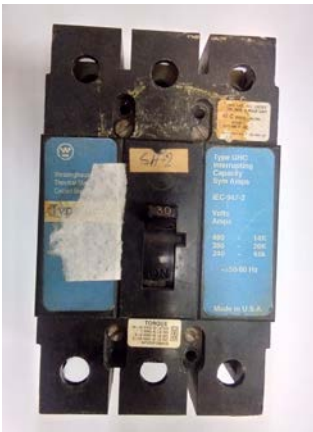
รูปที่ 4.3 ตรวจเช็คเบรกเกอร์ใช้คลิปแอมป์เช็คการทำงานสามารถตัด-ต่อกระแสไฟฟ้าได้

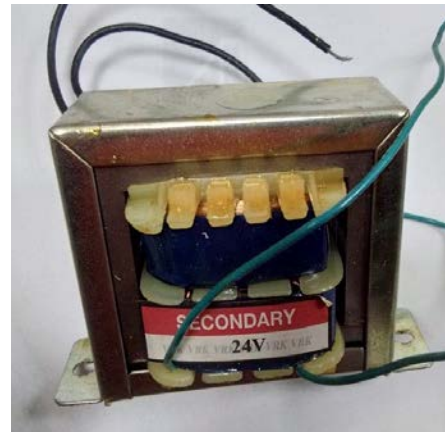
รูปที่ 4.4 ตรวจเช็คหม้อแปลงไฟฟ้า 220V เป็น 24V โดยการนำไปต่อกระแสไฟฟ้า 220V ใช้คลิปแอมป์วัดกระแสไฟฟ้าที่แปลงออกมาได้ 24 V

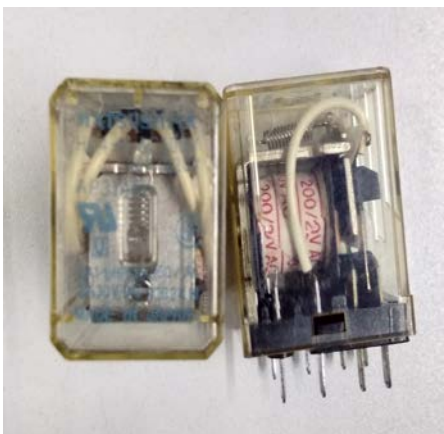
รูปที่ 4.5 ตรวจสอบเช็คคิเล็ค์12V และ 220V ใช้คลิปแอมป์
การทำงานสามารถตัด-ต่อได้

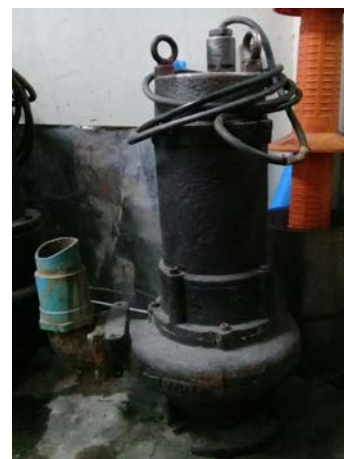
4.4.4 ทำการคูดน้ำออกจากบ่อบำบัดเพื่อลงไปใบบ่อบำบัดตรวจสอบท่อส่งน้ำเสียภายในบ่อบำบัดพบว่าท่อส่งน้ำเสียบ่อบำบัดมีการแตกหักได้ทำการตัดต่อท่อที่แตกและนำมอเตอร์ขึ้นมาจากบ่อบำบัดน้ำเสียตรวจสอบเช็คขดลวดและซีดขงกันน้ำของมอเตอร์ปั้มพบว่าซีดขงกันน้ำของมอเตอร์ปั้มมีรอยฉีกขาดทำให้น้ำเข้าไปที่ด้านในตัวของมอเตอร์ปั้มที่มีขดลวดทองแดง ทำให้เกิดการช็อตที่ขดลวดทองแดง ได้ทำการส่งมอเตอร์ปั้มน้ำไปซ่อมที่ร้านรับซ่อมเฉพาะมอเตอร์

รูปที่ 4.6 ตรวจสอบเช็คมอเตอร์ปั้มน้ำ
ใช้คลิปแอมป์เช็คขดลวดมอเตอร์

4.7.2 ตรวจสอบมอเตอร์ปั๊มน้ำหลังจากที่ได้ทำการส่งมอเตอร์ปั๊มน้ำไปซ่อมที่ร้านรับซ่อมเฉพาะมอเตอร์ร้านรับซ่อมมอเตอร์ได้เปลี่ยนซีลยางกันน้ำที่ฉีกขาดเปลี่ยนชุดลวดที่ช็อตและเปลี่ยนสายไฟที่ตัวมอเตอร์ใหม่ทั้งหมดได้ทำการตรวจสอบเช็คก่อนนำลงบ่อบำบัดมอเตอร์ทำงานเป็นปกติ

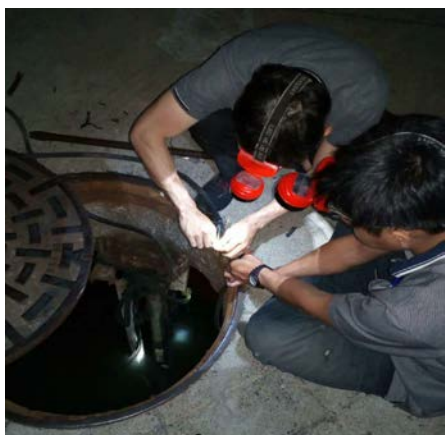
4.4.3 ตรวจเช็คสายไฟและจุดต่อของสายไฟต่างๆเช่น จุดต่อระหว่างมอเตอร์กับตู้
คอนโทรลพบว่ามีจุดต่อสายไฟระหว่างตู้คอนโทรลกับมอเตอร์ปั๊มนั้นเกิดการฉีกสาเหตุเกิดจาก
สายไฟขาดทำให้เกิดการฉีก ได้ทำการเปลี่ยนสายไฟเส้นใหม่และตัดต่อสายไฟจุดที่เกิดการฉีก

รูปที่ 4.7 ตรวจสอบเช็คสายไฟที่ขาด

4.7.1 ตรวจสอบสายไฟที่จุดต่อสายไฟที่มีการฉีกขาดเหตุเกิดจากสายไฟขาดทำให้เกิดการช็อตได้มีการเปลี่ยนสายไฟใหม่ พบว่าระบบคอนโทรลทำงานเป็นปกติ

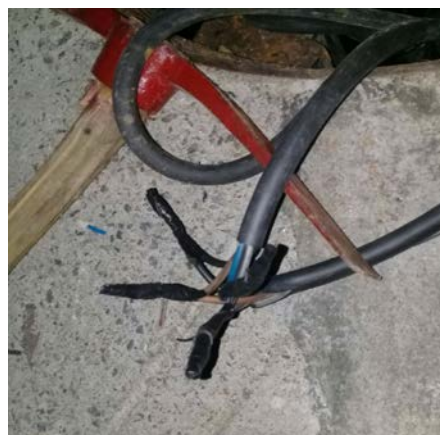
รูปที่ 4.8 เปลี่ยนสายไฟและตัดต่อสายจุดที่ชื้อค

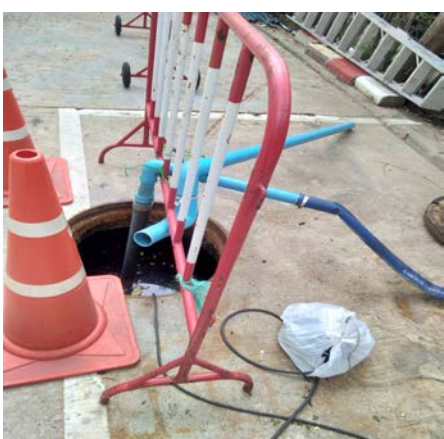
รูปที่ 4.9 คุดน้ำออกจากบ่อบำบัด

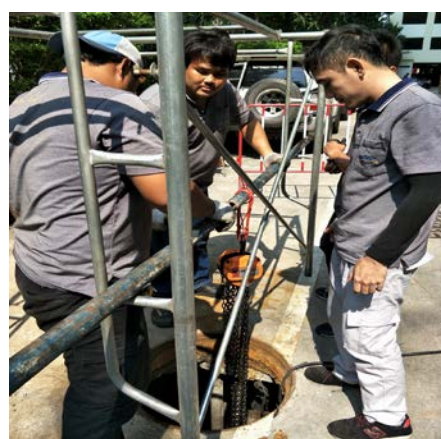
รูปที่ 4.10 ติดตั้งรอกยกมอเตอร์ปั้มน้ำ

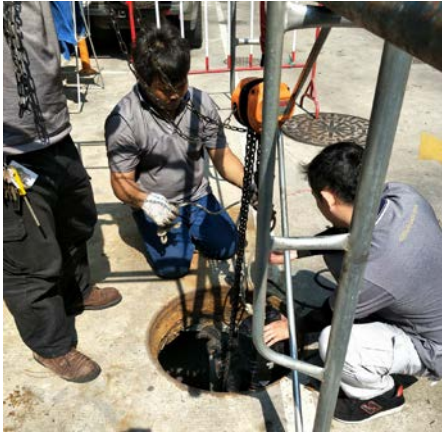
รูปที่ 4.11 ตะขอรอกไปเกี่ยวกับตะขอมอเตอร์ปั๊ม

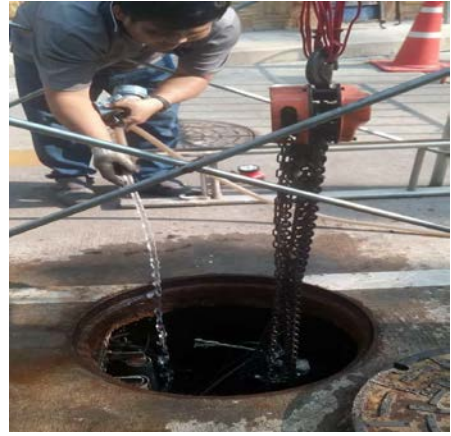
รูปที่ 4.12 ฉีดน้ำทำความสะอาด

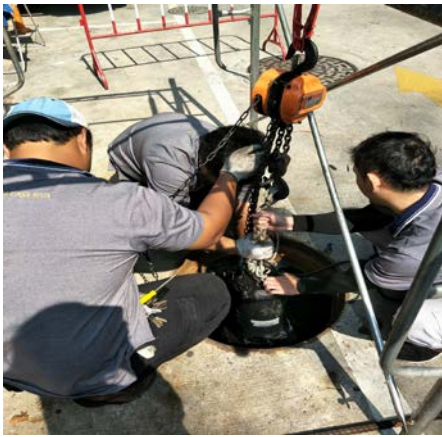
รูปที่ 4.13 นำมอเตอร์ปั๊มขึ้น

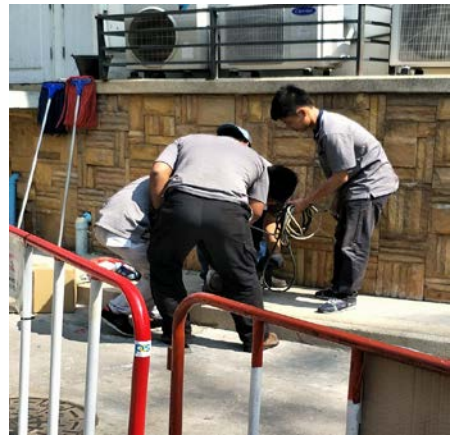
รูปที่ 4.14 นำเอามอเตอร์ปั๊มขึ้นมาจากบ่อบำบัด

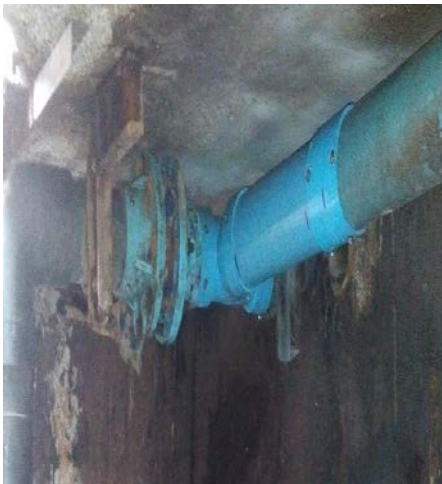
รูปที่ 4.15 ตัดต่อท่อส่งน้ำเสีย

4.7.2 ตรวจสอบท่อส่งน้ำเสีย โดยการทดสอบโดยการเปิดระบบบำบัดน้ำเสียโดยการทำงานเต็มระบบพบว่าไม่มีรอยแตกทำงานเป็นปกติ

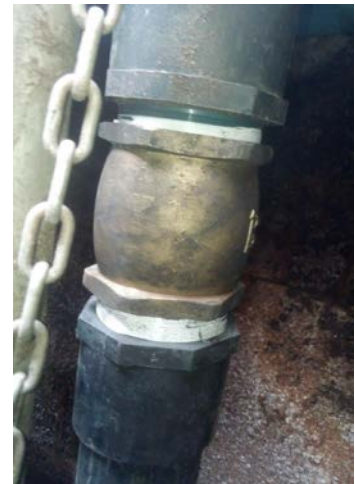
รูปที่ 4.16 ทำการเปลี่ยนวาล์วกันกลับ
