ภาคผนวก ก.
วิธีการเพื่อพัฒนางานหรือปรับปรุงชิ้นงาน

ผลการแก้ไข

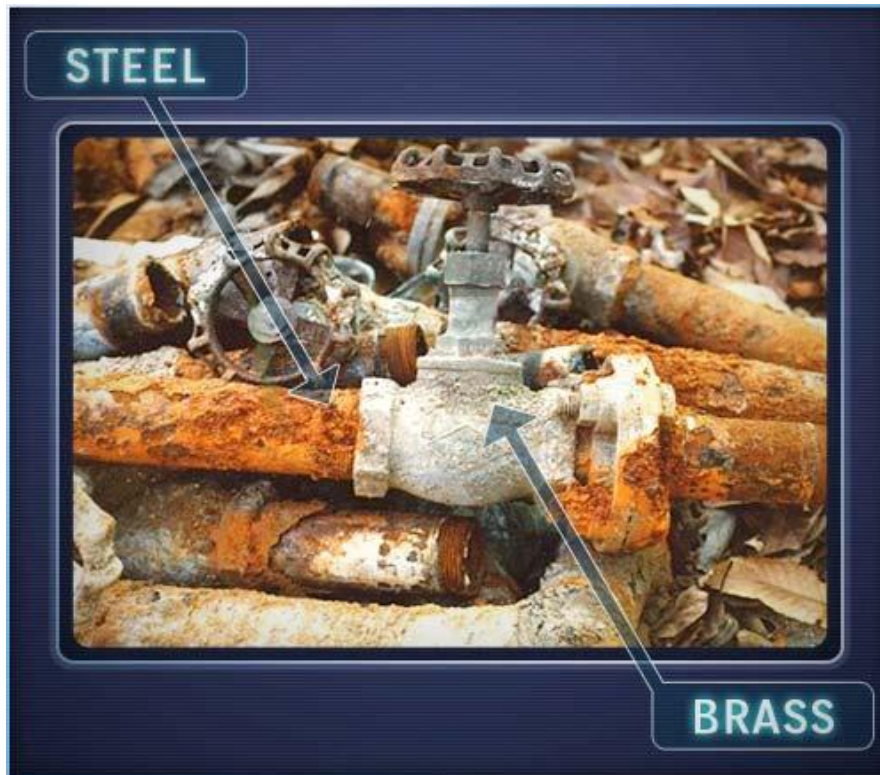
รูปการกัดกร่อนของโลหะต่างชนิดที่มีศักย์ไฟฟ้าการกัดกร่อน Corrosion Potential ต่างกัน
