การปรับปรุงประสิทธิภาพโดยรวมของเครื่องจักรในกระบวนการฉีดพลาสติก กรณีศึกษาบรรจุภัณฑ์กล้วยไม้

The Overall Equipment Effectiveness Improvement for Plastic Injection Molding Process in Case of the Orchid Packaging

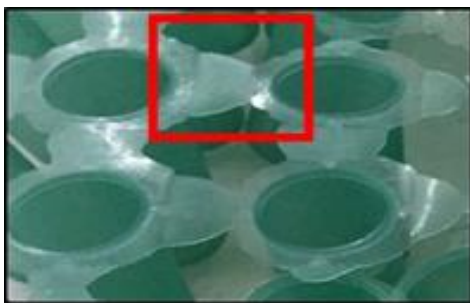
รูปที่ 5 ครีบบนชิ้นงาน

จากรูปที่ 5 ครีบบนชิ้นงานมีลักษณะที่เนื้อพลาสติกยื่นออกมาตรงส่วนขอบปากหลอดกล้วยไม้

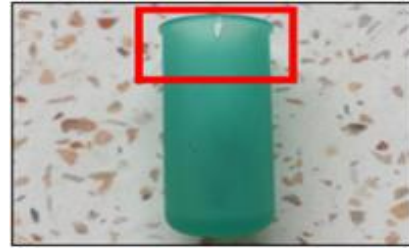
รูปที่ 6 รูบนชิ้นงาน

จากรูปที่ 6 มีลักษณะชิ้นงานเป็นรูเล็ก ๆ ตรงบริเวณขอบปากหลอดกล้วยไม้

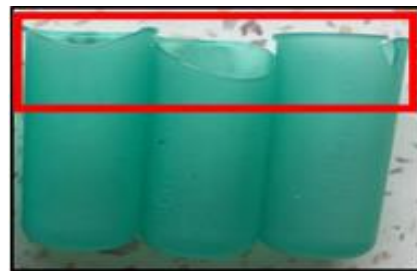
รูปที่ 7 ลักษณะการฉีดไม่เต็มบนชิ้นงาน

จากรูปที่ 7 ลักษณะการฉีดไม่เต็มบนชิ้นงานมีลักษณะเนื้อพลาสติกขาดหายไปและไม่สมบูรณ์ตามแบบการผลิต
