บทที่ 4

ผลการศึกษา

4.4.1 มาตรการปรับปรุงเพิ่มประสิทธิภาพเครื่องทำน้ำเย็น

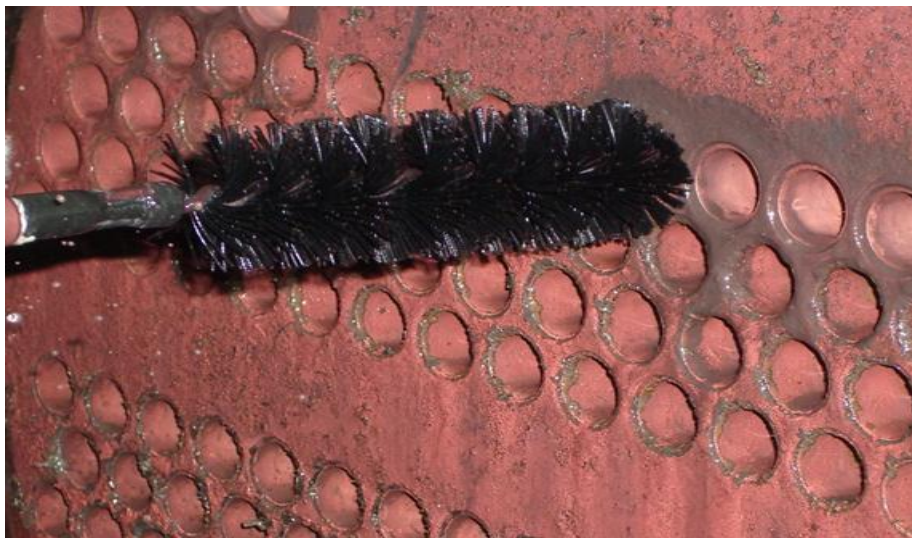
รูปที่ 4.1 รูปการทำความสะอาด Chiller

จากการที่ทีมงาน TPM เข้าดำเนินการสำรวจและตรวจวัดพบว่า ประสิทธิภาพของเครื่องทำน้ำเย็นมีค่าค่อนข้างต่ำ อีกทั้งการระบายความร้อนคอนเดนเซอร์ ค่อนข้างต่ำ เมื่อสอบถามกับทางทีมงานพบว่ายังไม่ได้มีการล้างคอนเดนเซอร์ มาเป็นเวลานานแล้ว ทางทีมงานจึงกำหนดมาตรการดำเนินการ โดยใช้เทคนิคการปรับปรุงเฉพาะเรื่อง เพื่อลดการสูญเสียในตัวอุปกรณ์ โดยจะใช้วิธีการตรวจวัดการใช้พลังงานก่อนและหลังทำ

โรงงานได้ดำเนินการล้างชุดคอนเดนเซอร์ระบายความร้อนของเครื่องทำน้ำเย็น พบว่ามีตะกรันโคลนค่อนข้างมาก ดังนั้นทางทีม TPM จึงแนะนำว่าโรงงานควรทำแผนในการล้างคอนเดนเซอร์เพื่อเพิ่มประสิทธิภาพการระบายความร้อนครั้งต่อไปโดยการเพิ่มแบบตรวจสอบเครื่องจักร (Check Sheet) ที่มีอยู่แล้วให้ตรวจสอบค่าความแตกต่างของอุณหภูมิของสารทำความเย็นและน้ำระบายความร้อน (Condenser Approach Temp) โดยถ้าค่าที่ตรวจสอบได้มีค่าเกิน 6-8 องศาฟาเรนไฮต์ ก็ให้ดำเนินการทำความสะอาดคอนเดนเซอร์พร้อมทั้งทำการปรับตั้งค่าพิคคของเครื่องทำน้ำเย็นเพิ่มจาก 43 องศาฟาเรนไฮต์ เป็น 45 องศาฟาเรนไฮต์

จากตารางที่ 4.3 โรงงานดำเนินการล้างคอนเดนเซอร์ของเครื่องทำน้ำเย็นทั้ง 3 ชุด (CH-4, CH-5, CH-6) พร้อมทั้งทำการปรับตั้งอุณหภูมิ (Set Point) ของเครื่องทำน้ำเย็นจาก 43 องศาฟาเรนไฮต์ เป็น 45 องศาฟาเรนไฮต์จะเห็นความแตกต่างคือ ค่ากิโลวัตต์ต่อตัน จากก่อนดำเนินการมีค่าสูงถึงประมาณ 1 กิโลวัตต์ต่อตัน หลังจากการดำเนินการแล้วพบว่าค่ากิโลวัตต์ต่อตันลดลงมาอยู่ที่ประมาณ 0.8 กิโลวัตต์ต่อตัน นั้นหมายความว่าประหยัดการใช้พลังงานไปได้ประมาณ 0.2 กิโลวัตต์ต่อตัน

ข้อเสนอแนะเพิ่มเติมโรงงานควรดำเนินการทำความสะอาดคอนเดนเซอร์ (Condenser) ของเครื่องทำน้ำเย็นทุกเครื่อง เพื่อให้การแลกเปลี่ยนความร้อนของเครื่องดีขึ้น และยิ่งเครื่องทำน้ำเย็นระบายความร้อนได้มากก็จะทำให้พลังไฟฟ้าลดลงด้วย และปรับตั้งอุณหภูมิ (Set Point) ของเครื่องที่ 45 องศาฟาเรนไฮต์ตามการออกแบบเพราะถ้าตั้งอุณหภูมิต่ำกว่าจะทำให้เครื่องทำน้ำเย็นต้องใช้เวลาเพิ่มขึ้นเพื่อที่จะต้องทำอุณหภูมิให้ได้ตามที่ตั้งไว้

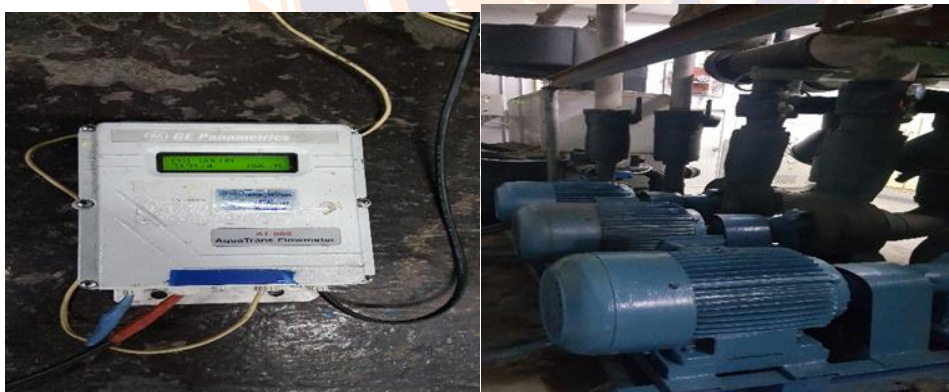
รูปที่ 4.3 การวัดพลังงานของปั้มน้ำเย็น

โรงงานประกอบชิ้นส่วนจากการตรวจวัดอัตราการไหลของน้ำเย็นที่เข้าเครื่องทำน้ำเย็น พบว่ามีอัตราการไหลเกินพิกัด โดยพิกัดของเครื่องทำน้ำเย็นต้องการที่ภาระเต็มพิกัด 600 GPM ซึ่งจากการหรีวาล้วให้น้ำเย็นที่เข้าเครื่องทำน้ำเย็นใกล้เคียงกับพิกัด ส่งผลให้พลังไฟฟ้าที่บีมใช้ลดต่ำลง

ขณะที่บีมส่งน้ำที่อัตราการไหลสูงจะใช้พลังไฟฟ้ามากกว่าขณะที่ส่งน้ำด้วยอัตราการไหลต่ำ ดังนั้นการลดอัตราการไหลของบีมส่งผลให้ลดการใช้พลังไฟฟ้าได้

การลดอัตราการไหลของปั้มน้ำ โดยวิธีการหรี่วาล์วจะส่งผลให้พลังไฟฟ้า และพลังงานไฟฟ้าที่ใช้กับปั้มน้ำลดลงแต่จะลดลงน้อยกว่าการลดรอบของปั้มน้ำ

ปรับวาล์วด้านส่งของปั้มน้ำเย็นทุกชุดลงโดยวัดอัตราการไหลของน้ำที่เข้าเครื่องทำน้ำเย็นให้ได้ใกล้เคียงกับพิกัดมากที่สุด ส่งผลให้ลดการใช้พลังงานได้ 12,375.00 kWh/ปี

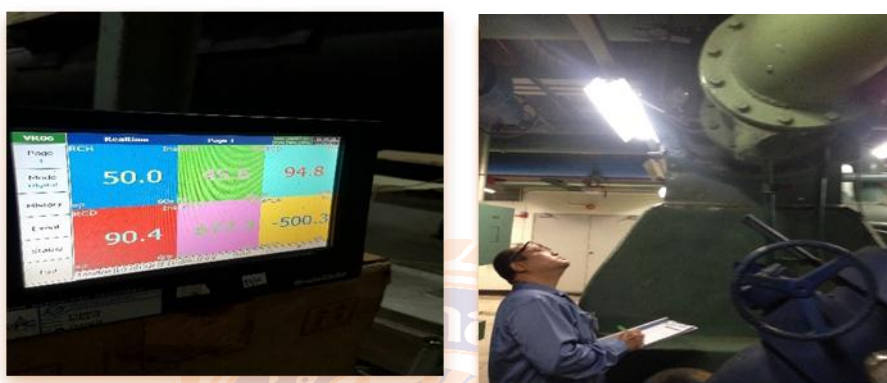
รูปที่ 4.4 การปรับอัตราการไหลของปริมาณน้ำ

โรงงาน ประกอบขึ้นส่วนหนึ่งจากการตรวจวัดอัตราการไหลของน้ำเย็นที่เข้าเครื่องทำน้ำเย็นมีค่าเกินพิกัดส่งผลให้ประสิทธิภาพการแลกเปลี่ยนความร้อนระหว่างสารทำความเย็นและน้ำลดต่ำลง และทำให้ค่า kw/TR ของ Chiller มีค่าสูงขึ้น

อัตราการไหลที่เกินพิกัด ส่งผลให้ความเร็วของน้ำสูงเกินไปซึ่งจะทำให้ประสิทธิภาพในการแลกเปลี่ยนความร้อนลดต่ำลงดังนั้นจึงทำการหริ้วาล์วน้ำของปั๊มน้ำเย็นลดลงให้ได้อัตราการไหลที่ใกล้เคียงกับพิกัดของเครื่อง

ลดอัตราการไหลของน้ำเย็นโดยการหริ้วาล์วของเครื่องทำน้ำเย็นชุดที่ 1,2,4 และ 6 ลง ทำให้ลดการใช้พลังงานที่เครื่องทำน้ำเย็นได้ 99,144.00 kWh/ปี
