บทที่ 1

บทนำ (Introduction)

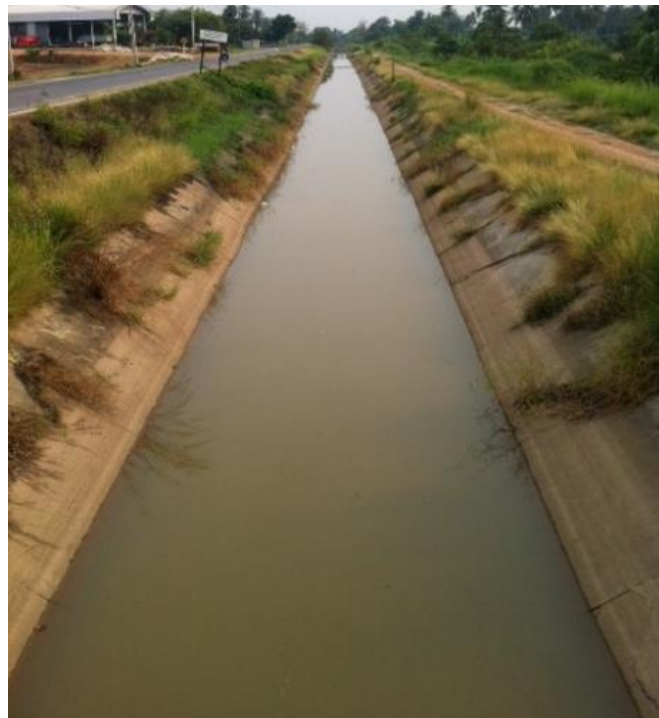
(ก) คลองชลประทาน

รูป 1.1 คลองส่งน้ำชลประทาน

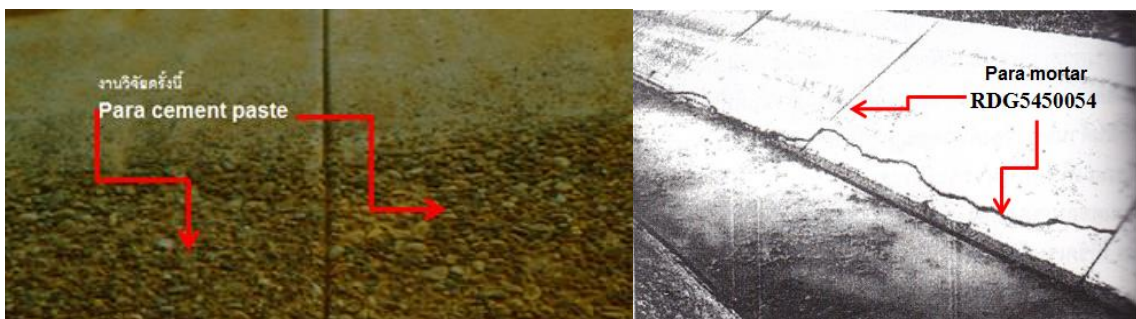
(ข) ผนังคลองที่มีการกัดเซาะ

(ค) รอยแตกร้าวตามผนังและคลอง

คลองชลประทานส่วนใหญ่เป็นคลองลาดคอนกรีตเมื่อใช้งานไประยะเวลาหนึ่งจะเกิดปัญหาการแตกร้าวตามผนังและท้องคลองทำให้เกิดการรั่วซึมของน้ำและการกัดเซาะตามรอยแตกร้าว จากผลการวิจัย “การพัฒนาสูตรมอร์ต้าผสมน้ำยางพาราสำหรับใช้เป็นตัวเชื่อมประสานรอยร้าวในคลองส่งน้ำชลประทาน, RDG5450054” (พีรวัฒน์ ปลาเงิน-2555) ผลการวิจัยพบว่า การใช้มอร์ต้าผสมน้ำยาง (Para-Mortar) ในอัตราส่วนของน้ำต่อปูนซีเมนต์เท่ากับ 0.5 และปริมาณน้ำยางที่ 5% พบว่ามีคุณสมบัติด้านกำลัง (การรับแรงอัด แรงค้ำ และแรงดึง) มีค่าผ่านเกณฑ์มาตรฐานและการป้องกันการรั่วซึมของน้ำดีกว่ามอร์ต้ามาตรฐานและมีคุณสมบัติเทียบเท่ากับมอร์ต้ากันซึมที่จำหน่ายตามท้องตลาด ซึ่งใช้เป็นวัสดุเชื่อมประสานรอยแตกร้าวตามผนังและท้องคลอง ดังแสดงในรูปที่ 1.1 (ค) แต่อย่างไรก็ตาม ตัวเชื่อมประสาน (RDG5450054) ยังมีจุดด้อยอยู่บางประการ เช่น ตัวเชื่อมประสานเมื่อผสมเสร็จพร้อมใช้งานมีเนื้อหยาบซึ่งไม่เหมาะกับการใช้งานในการเคลือบผิวคลองซึ่งมีรอยแตกร้าวที่เล็กกว่า ดังแสดงใน รูปที่ 1.1 (ข) และอีกประการหนึ่ง ตัวเชื่อมประสานมีความต้านทานต่อการกัดกร่อนของสารละลายซัลเฟตและกรดอะซิติก ที่ระปนในน้ำชลประทาน ซึ่งจะเกิดปัญหาการกัดกร่อนตามผนังคลองส่งน้ำและทำให้เกิดการรั่วซึมของน้ำตามผนังคลองส่งน้ำ
